## Stedelijke wateropgave gemeente Grave

Rapportage

Gemeente Grave

21 december 2016

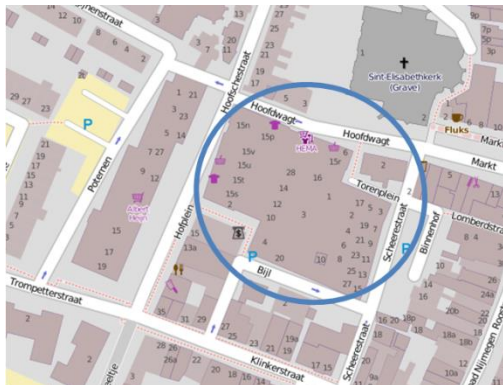
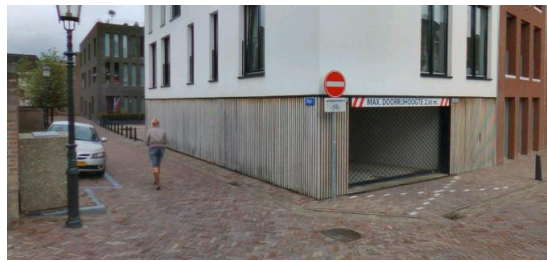
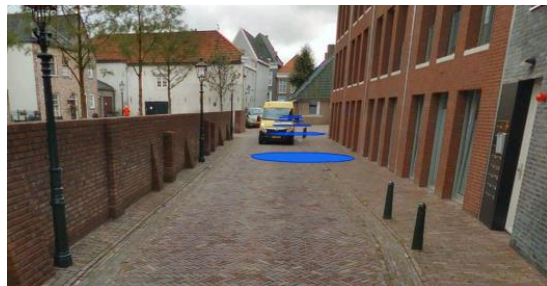
## Kwetsbaar gebied 18: Hart van Grave

Tijdens de extreme regenbui van 2015 stroomde er regenwater de parkeergarage in waardoor er schade is ontstaan. In de Scheerestraat en directe omgeving kan weinig water op de straat geborgen worden. Dit komt doordat het gebied op een laag punt van Grave ligt en er weinig hoogteverschil in de omliggende straten en dorpels aanwezig is.

Bij de inrit is een lijngoot aanwezig maar deze kan dit water niet afvangen omdat het gehele rioolstelsel vol staat en onvoldoende afvoercapaciteit heeft voor een extreme bui.

Bij het Torenplein is via de verharding regenwater de woningen en winkels ingestroomd omdat dit water niet snel genoeg via afwateringskolken of over het straatwerk afgevoerd kon worden. Dit komt doordat er zeer weinig hoogteverschil aanwezig is.

- A. Aanpassen van de bestrating van de omliggende wegen zodat:
- o er meer water op straat kan staan voordat het overlast veroorzaakt (zie figuur 11)
  - o er minder water bovengronds naar Hart van Grave toe stroomt door op de groene lijnen 'blokkades' te maken stroomt water (rode pijlen) de andere kant op i.p.v. naar Hart van Grave (hieronder zijn voorbeeld 'blokkades' toegevoegd)

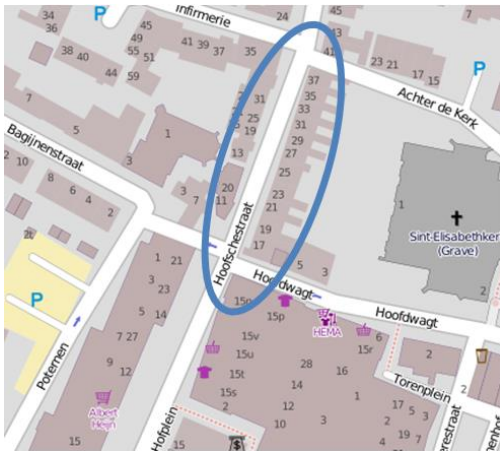
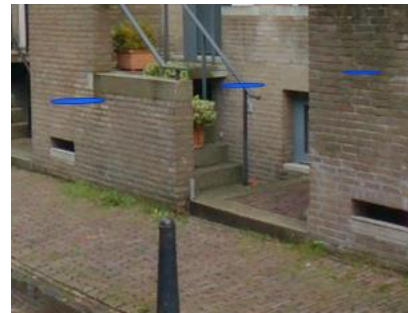
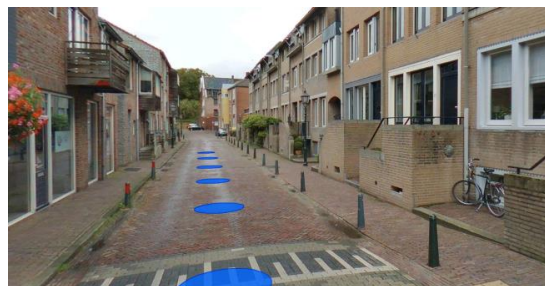
## Kwetsbaar gebied 19: Hoofschestraat 17 t/m 37

Tijdens de extreme regenbui in augustus 2015 stond er zoveel water op straat dat het de souterrains in de Hoofschestraat in liep. Dit komt doordat het rioolstelsel de hevige regenval niet kon verwerken en het hemelwater ook niet naar een lager gedeelte kon wegstromen.

- A. Plaatsen van extra afwateringskolken in de Hoofschestraat zodat het water sneller het riool in kan stromen.
- B. Aanpassen van de bestrating van hoger gelegen wegen zodat er minder regenwater over de weg naar de Hoofschestraat kan stromen. In figuur 12 hieronder is een indicatie van de maatregelen aangegeven (zie ook nummer 18).  
Daarnaast kunnen er op detailniveau aanpassingen gedaan worden waardoor regenwater tijdelijk vastgehouden wordt of beter de kolken in geleid wordt. Dit kan door bijvoorbeeld een drempel aan te leggen of een parkeervak te verlagen (zie figuur 11 en 13).
- C. Tijdens extreme neerslag stroomt er veel water vanaf het kerkterrein door het paadje tussen woning 23 en 25. De gemeente zal met het kerkbestuur overleggen om te kijken of dit water opgevangen of omgeleid kan worden.

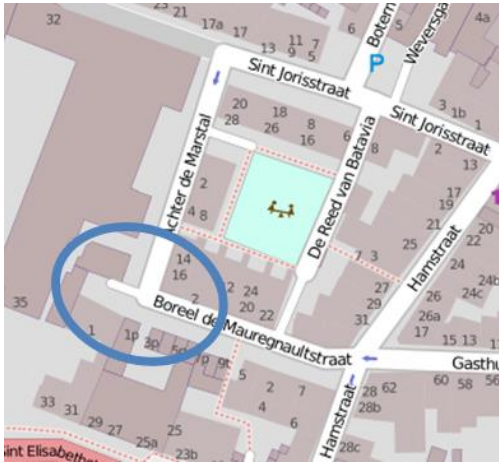
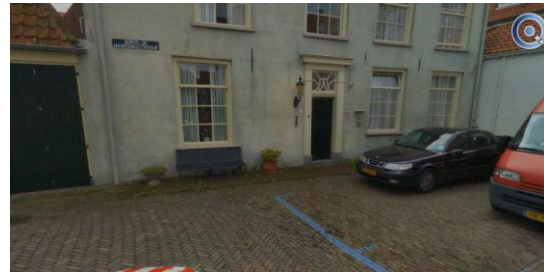
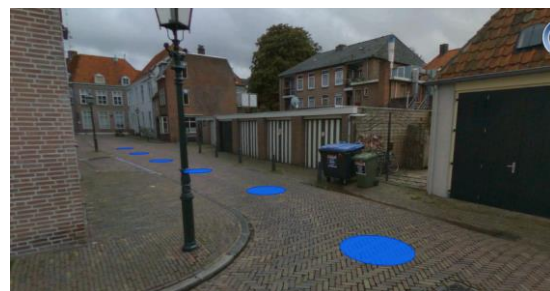
## Kwetsbaar gebied 20: Boreel de Mauregnaultstraat 1

Tijdens de extreme bui is water vanuit de straat in de woning en aangrenzende garageboxen gestroomd. Dit water kwam uit het riool omhoog en stroomde vanuit de hoger gelegen gedeelten toe.

- Plaatsen van extra afwateringskolken nabij huisnummer 1 (laagste punt). Hierdoor kan het water sneller het riool in stromen.
- Aanpassen van de bestrating van hoger gelegen wegen zodat er geen regenwater over de weg toe kan stromen vanuit Sint Jorisstraat en Hamstraat. Op het kaartje hiernaast is een indicatie van de maatregelen aangegeven.

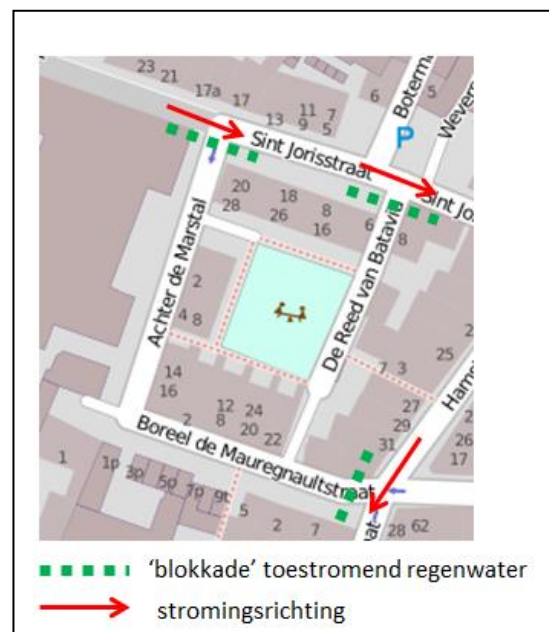
Figuur 14: Beperken toestromend hemelwater

Door de toestroming van regenwater te beperken zal de kans op overlast enigszins afnemen. Omdat het gebied het laagste punt in de omgeving betreft zal het gevoelig blijven en blijft er een reële kans op overlast/schade. Dit is gezien de situatie niet te voorkomen.

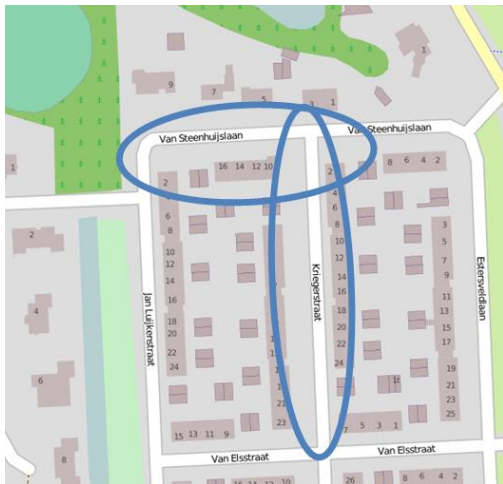
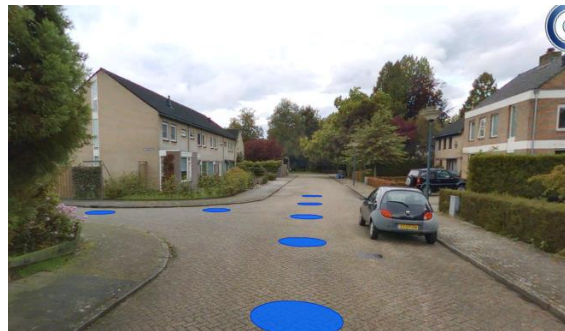
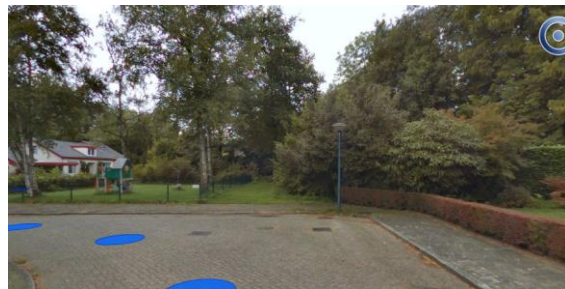
## Kwetsbaar gebied 21: Van Steenhuijslaan / Kriegerstraat

Bij extreme neerslag is er onvoldoende afvoercapaciteit aanwezig waardoor water op straat komt te staan. Als dit water te hoog komt kan dit schade veroorzaken.

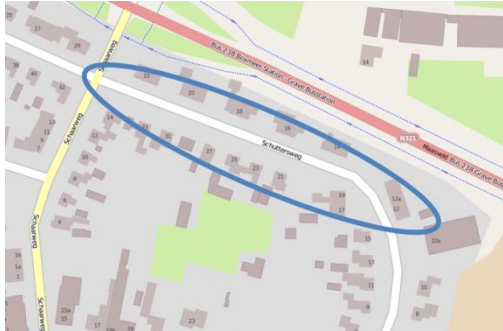
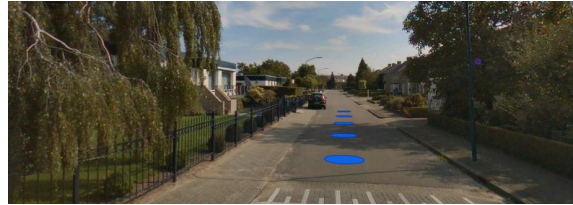
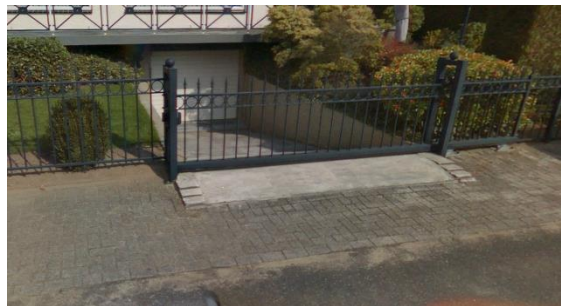
## Kwetsbaar gebied 22: Schuttersweg 19 - 33

Bij extreme buien is er onvoldoende afvoercapaciteit aanwezig waardoor er flink water op straat komt te staan. Het water stijgt zo hoog dat het ook op de particuliere percelen komt te staan. Bij de bui van mei 2015 is er ook water een parkeerkelder ingelopen.

De afvoercapaciteit van een rioolstelsel is bij extreme regenval niet groot genoeg. Door een koppeling te maken tussen de Schuttersweg en de sloot achter de woningen 22-12 wordt er extra afvoercapaciteit gecreëerd. De Schuttersweg ligt verdiept tussen de banden en zo wordt de berging op straat goed gebruikt. Om te voorkomen dat het regenwater te hoog stijgt en bij de woningen naar binnen loopt dient het water naar de sloot afgevoerd te worden door bijv. kolken voor huisnummer 22 te plaatsen. Het regenwater kan via een nieuw riool onder de Schaarweg naar de sloot afgevoerd worden. Op dit riool kan mogelijk een groter gedeelte van Gassel op aangesloten worden (waarschijnlijk een leiding  $d=800$  mm). De capaciteit van de sloot zal bij de verdere uitwerking nader bekeken worden.

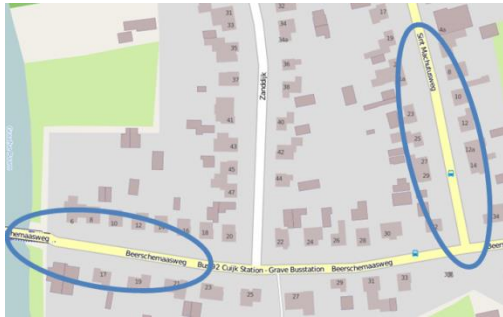
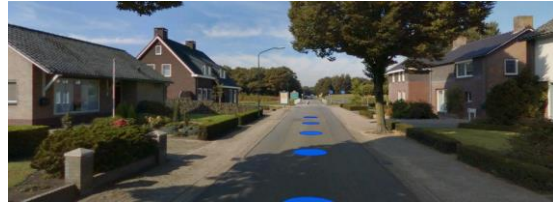
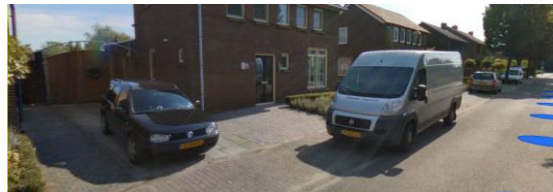
## Kwetsbaar gebied 23: Sint Machutusweg / Beerschemaasweg

Bij extreme neerslag kan de riolering het water niet verwerken (onvoldoende afvoercapaciteit) waardoor er water op straat komt te staan. Het gehele stelsel van Eschharen heeft een beperkte capaciteit. De gebieden welke laag liggen zijn dan kwetsbaar bij extreme neerslag.

De afvoercapaciteit van het rioolstelsel is bij extreme regenval niet groot genoeg. Om te voorkomen dat het water op straat te hoog stijgt en overlast kan veroorzaken worden de volgende maatregelen voorgesteld.

- A. Door de aanleg van een extra hemelwaterriool (afkoppelen) riool kan het regenwater sneller afgevoerd worden naar de Raam. Voor de kern Escharen is een plan opgesteld voor de aanleg van een hemelwaterriool. Voorgesteld wordt om de komende jaren uitvoering te geven aan dit plan.

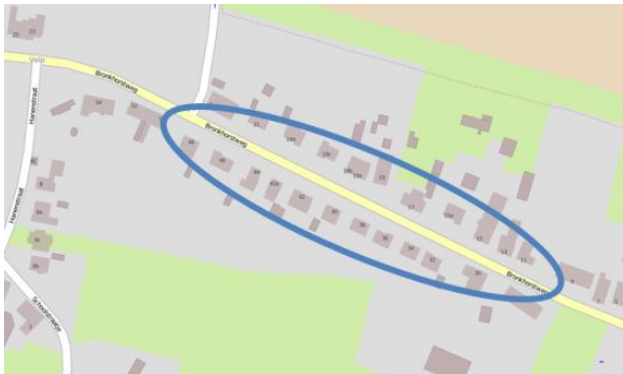
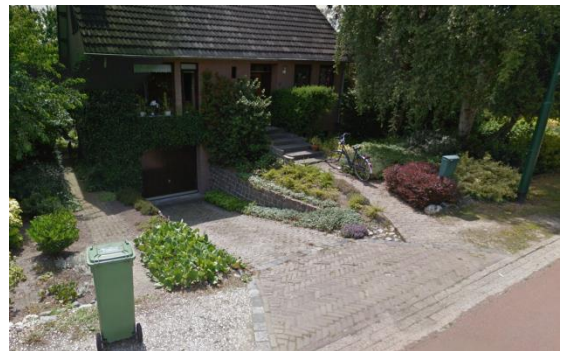
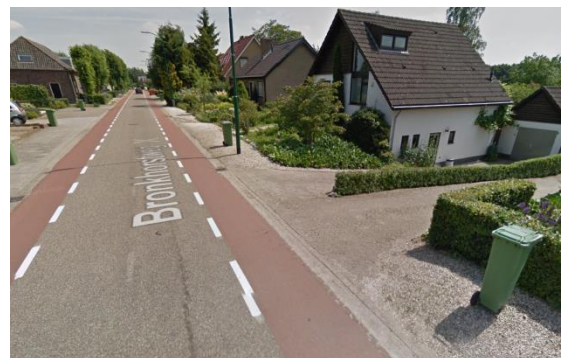
## Kwetsbaar gebied 24: Bronkhorstweg bebouwd gedeelte

De huizen in dit gebied liggen een stuk lager dan de weg. Hierdoor stroomt bij hevige regen water van de weg naar de particuliere percelen. Dit komt doordat de goten niet meer goed onder profiel liggen. Het riool is bij hevige regen gevuld. Doordat het particulier riool laag ligt kan deze niet meer afvoeren naar het gemeente riool en kan er zelfs rioolwater terugstromen en schade in woningen aanrichten.

Afhankelijk van de perceelsinrichting en de dorpelhoogtes kan een bepaald perceel gevoeliger zijn voor schade.

Door de aanpassingen aan de weg zal het water wat vanaf de weg naar de woningen stroomt grotendeels verdwijnen. Door een terugslagklep aan te brengen wordt voorkomen dat water vanuit het riool terug de woning in kan stromen. Door het particuliere perceel goed in te richten wordt schade zo lang mogelijk voorkomen.

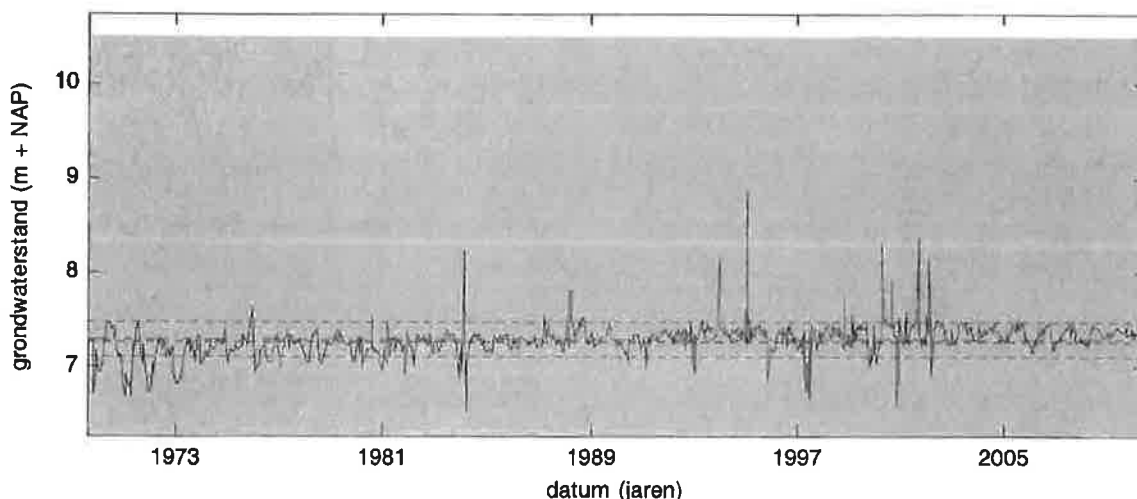
**Figuur 2.1:** *Tijd-stijghoogtelijn peilbuis B45F0591\_1*

Uitgaande van een maaiveldhoogte van NAP +10,5 m is de Gemiddeld Hoogste Grondwaterstand (GHG) maximaal 3 m –mv (NAP +10,5 m – NAP +7,46 m). Dit is beneden het peil van de souterrains.
