Stedelijke wateropgave gemeente Grave

2016058
Rapportage

Gemeente Grave

31 oktober 2016

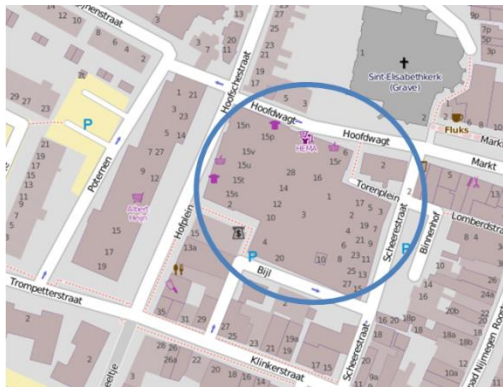
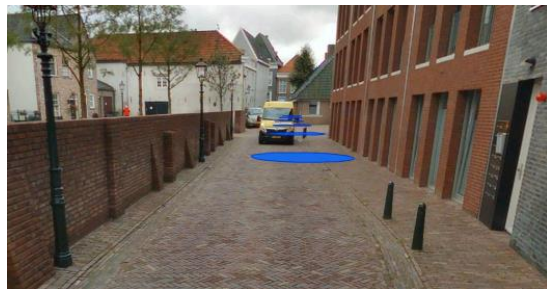
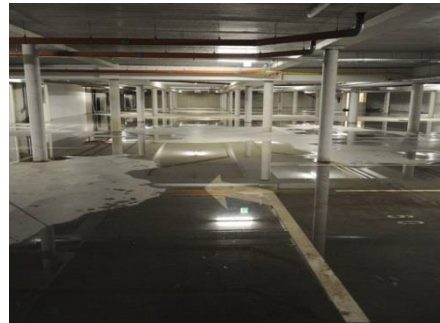
Kwetsbaar gebied 18: Hart van Grave

Tijdens de extreme regenbui van 2015 stroomde er regenwater de parkeergarage in waardoor er schade is ontstaan. In de Scheerestraat en directe omgeving kan weinig water op de straat geborgen worden. Dit komt doordat het gebied op een laag punt van Grave ligt en er weinig hoogteverschil in de omliggende straten en dorpels aanwezig is.

Bij de inrit is een lijngoot aanwezig maar deze kan dit water niet afvangen omdat het gehele rioolstelsel vol staat en onvoldoende afvoercapaciteit heeft voor een extreme bui.

Bij het Torenplein is via de verharding regenwater de woningen en winkels ingestroomd omdat dit water niet snel genoeg via afwateringskolken of over het straatwerk afgevoerd kon worden. Dit komt doordat er zeer weinig hoogteverschil aanwezig is.

In de woning aan het Hofplein 4 is tijdens de extreme neerslag rioolwater uit putjes de woning ingelopen door dezelfde problemen.

- A. Aanpassen van de bestrating van de omliggende wegen zodat:
- o er meer water op straat kan staan voordat het overlast veroorzaakt (zie figuur 11)
 - o er minder water bovengronds naar Hart van Grave toe stroomt door op de groene lijnen 'blokkades' te maken stroomt water (rode pijlen) de andere kant op i.p.v. naar Hart van Grave (hieronder zijn voorbeeld 'blokkades' toegevoegd)

- B. Overleg met vereniging van eigenaren om te kijken of op particulier terrein wat aanpassingen gedaan kunnen worden, zoals bijvoorbeeld het robuust inrichten van de parkeerkeerder zodat het water wat eventueel binnen staat zo min mogelijk schade kan aanrichten.

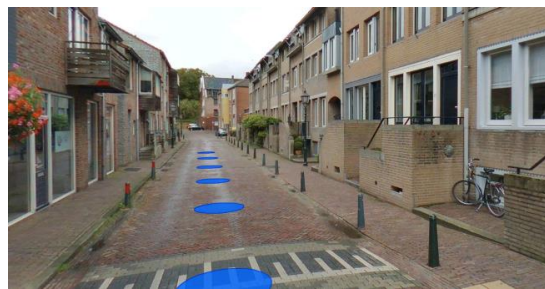
Kwetsbaar gebied 19: Hoofschestraat 17 t/m 37

Tijdens de extreme regenbui in mei 2015 stond er zoveel water op straat dat het de souterrains in de Hoofschestraat in liep. Dit komt doordat het rioolstelsel de hevige regenval niet kon verwerken en het hemelwater ook niet naar een lager gedeelte kon wegstromen.

- A. Plaatsen van extra afwateringskolken in de Hoofschestraat zodat het water sneller het riool in kan stromen.
- B. Aanpassen van de bestrating van hoger gelegen wegen zodat er minder regenwater over de weg naar de Hoofschestraat kan stromen. In figuur 12 hieronder is een indicatie van de maatregelen aangegeven (zie ook nummer 18).
Daarnaast kunnen er op detailniveau aanpassingen gedaan worden waardoor regenwater tijdelijk vastgehouden wordt of beter de kolken in geleid wordt. Dit kan door bijvoorbeeld een drempel aan te leggen of een parkeervak te verlagen (zie figuur 11 en 13).

- C. Verhogen toegangstrap / stoep (eigen perceel) zodat het water minder snel naar binnen kan stromen. Deze maatregel is door twee bewoners al genomen, en zal door de gemeente Grave verder uitgevoerd worden in overleg met de bewoners.

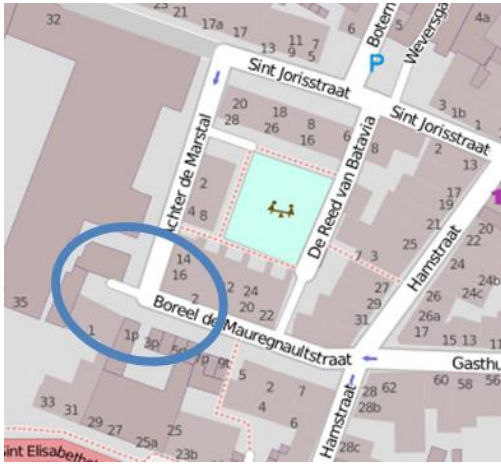
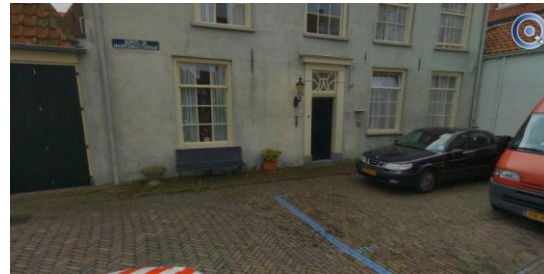
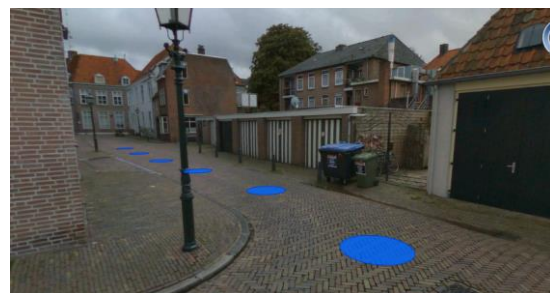
Kwetsbaar gebied 20: Boreel de Mauregnaultstraat 1

Tijdens de extreme bui is water vanuit de straat in de woning en aangrenzenden garageboxen gestroomd. Dit water kwam uit het riool omhoog en stroomde vanuit de hoger gelegen gedeelten toe.

- Plaatsen van extra afwateringskolken nabij huisnummer 1 (laagste punt). Hierdoor kan het water sneller het riool in stromen.
- Aanpassen van de bestrating van hoger gelegen wegen zodat er geen regenwater over de weg toe kan stromen vanuit Sint Jorisstraat en Hamstraat. Op het kaartje hiernaast is een indicatie van de maatregelen aangegeven.

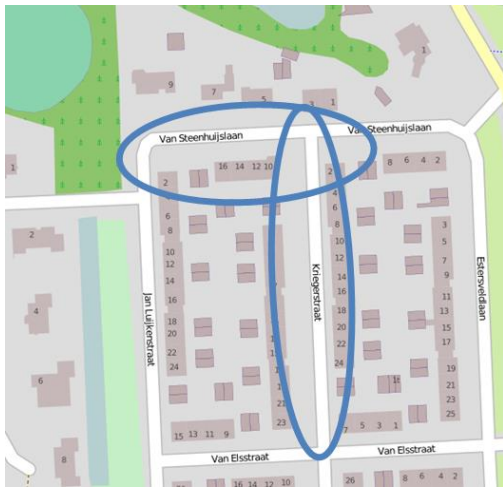
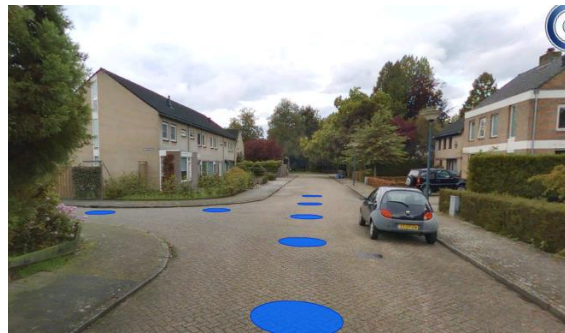
Kwetsbaar gebied 21: Van Steenhuijslaan / Kriegerstraat

Bij extreme neerslag is er onvoldoende afvoercapaciteit aanwezig waardoor water op straat komt te staan. Als dit water te hoog komt kan dit schade veroorzaken.

Door het maaiveld plaatselijk te verlagen kan het regenwater over de weg naar de sloten stromen voordat het overlast en schade aan woningen kan aanrichten. Alle straten binnen de Esterveldweg en de Paringetweg worden op deze manier robuust ingericht.

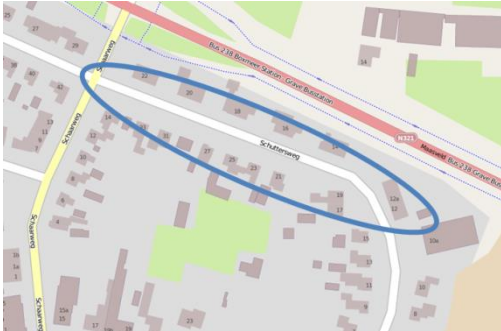
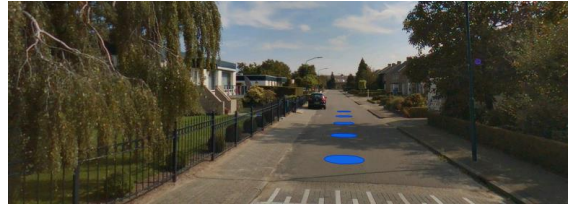
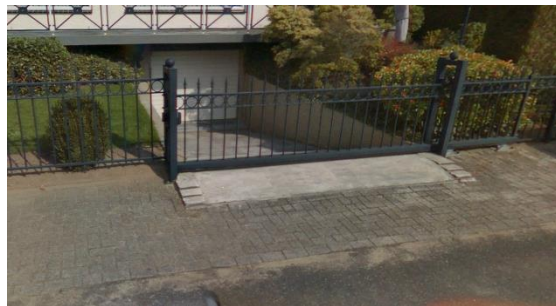
Kwetsbaar gebied 22: Schuttersweg 19 - 33

Bij extreme buien is er onvoldoende afvoercapaciteit aanwezig waardoor er flink water op straat komt te staan. Het water stijgt zo hoog dat het ook op de particuliere percelen komt te staan. Bij de bui van mei 2015 is er ook water een parkeerkelder ingelopen.

Door het extra afvoeren van regenwater naar de sloot zal het water op de straat minder hoog stijgen en neemt de kans op overlast en schade aanzienlijk af. De inrit naar de parkeergarage blijft het laagste punt in dit gebied en zal dus het gevoeligste blijven voor wateroverlast.

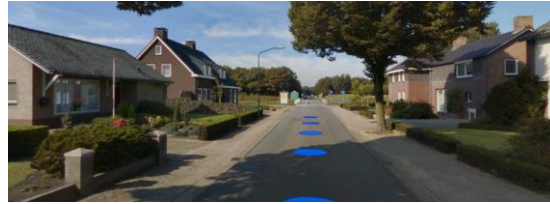
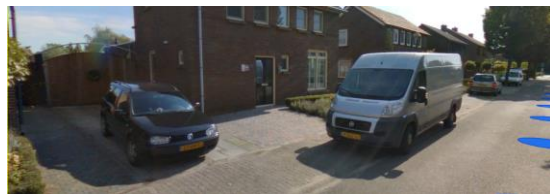
Kwetsbaar gebied 23: Sint Machutusweg / Beerschemaasweg

Bij extreme neerslag kan de riolering het water niet verwerken (onvoldoende afvoercapaciteit) waardoor er water op straat komt te staan. Het gehele stelsel van Escharen heeft een beperkte capaciteit. De gebieden welke laag liggen zijn dan kwetsbaar bij extreme neerslag.

De afvoercapaciteit van het rioolstelsel is bij extreme regenval niet groot genoeg. Om te voorkomen dat het water op straat te hoog stijgt en overlast kan veroorzaken worden de volgende maatregelen voorgesteld.

- A. Door de aanleg van een extra hemelwaterriool (afkoppelen) riool kan het regenwater sneller afgevoerd worden naar de Raam. Voor de kern Escharen is een plan opgesteld voor de aanleg van een hemelwaterriool. Voorgesteld wordt om de komende jaren uitvoering te geven aan dit plan.

- B. Tegenover de Sint Machutusweg is een oude overstortslot aanwezig. Het terrein wat voor deze overstortslot ligt moet worden aangepast zodat als er water op straat komt te staan dit over het maaiveld naar de sloot stroomt en afgevoerd wordt. In overleg met de perceelseigenaar kan hier mogelijk invulling aan gegeven worden.

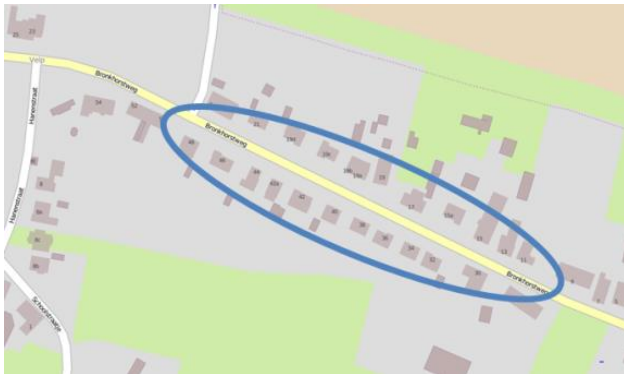
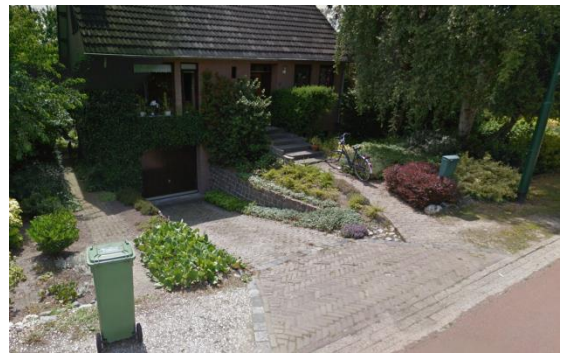
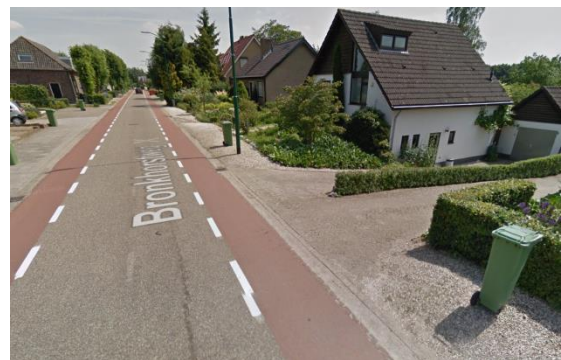
Kwetsbaar gebied 24: Bronkhorstweg bebouwd gedeelte

De huizen in dit gebied liggen een stuk lager dan de weg. Hierdoor stroomt bij hevige regen water van de weg naar de particuliere percelen. Dit komt doordat de goten niet meer goed onder profiel liggen. Het riool is bij hevige regen gevuld. Doordat het particulier riool laag ligt kan deze niet meer afvoeren naar het gemeente riool en kan er zelfs rioolwater terugstromen en schade in woningen aanrichten.

Afhankelijk van de perceelsinrichting en de dorpelhoogtes kan een bepaald perceel gevoeliger zijn voor schade.

Door de aanpassingen aan de weg zal het water wat vanaf de weg naar de woningen stroomt grotendeels verdwijnen. Door een terugslagklep aan te brengen wordt voorkomen dat water vanuit het riool terug de woning in kan stromen. Door het particuliere perceel goed in te richten wordt schade zo lang mogelijk voorkomen.

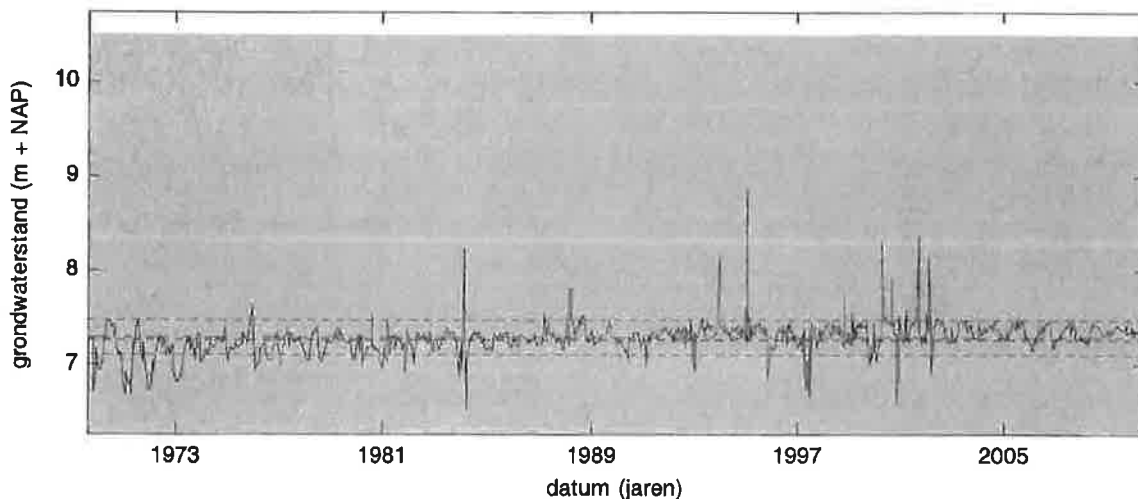
Figuur 2.1: *Tijd-stijghoogtelijn peilbuis B45F0591_1*

Uitgaande van een maaiveldhoogte van NAP +10,5 m is de Gemiddeld Hoogste Grondwaterstand (GHG) maximaal 3 m –mv (NAP +10,5 m – NAP +7,46 m). Dit is beneden het peil van de souterrains.
