Stedelijke wateropgave gemeente Grave

2016058
Rapportage

Gemeente Grave

31 oktober 2016

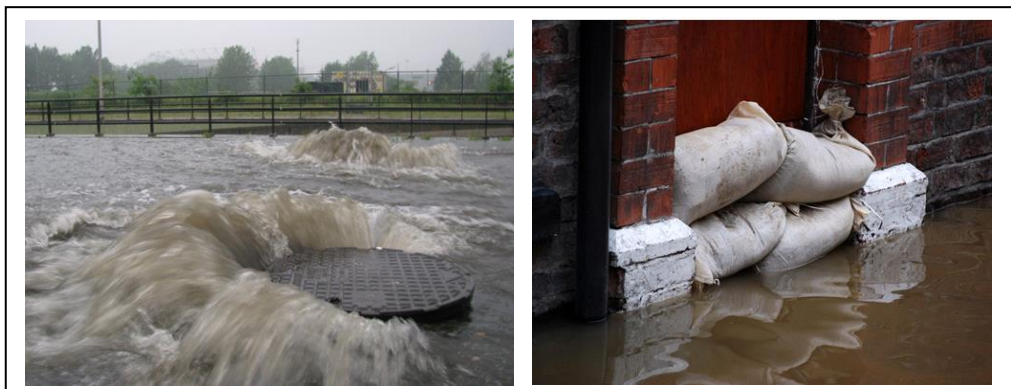
Figuur 6: Voorbeelden regenwateroverlast

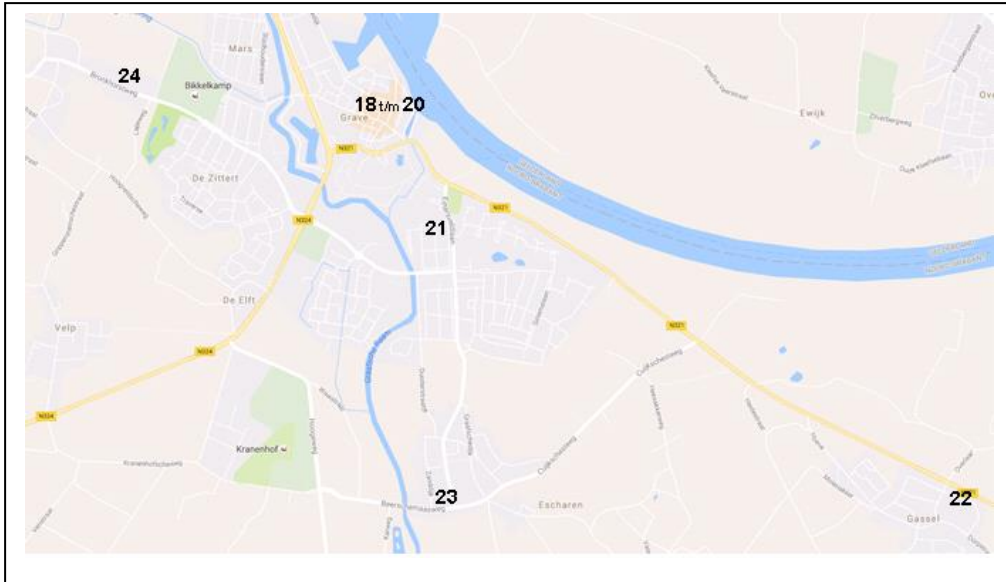
Figuur 8: Overzicht kwetsbare gebieden

De kwetsbare gebieden voortkomend uit de inventarisatie zijn in onderstaande figuur weergegeven.

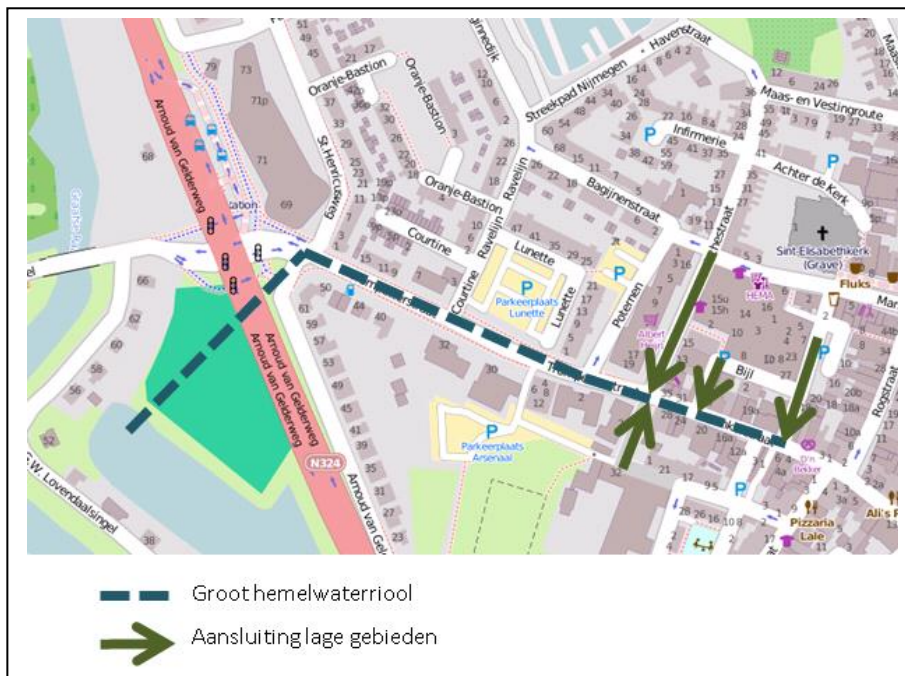
Figuur 9: Hemelwaterriool Trompetterstraat

Daarnaast wordt bekeken of een extra grote leiding aangelegd kan worden in de Trompetterstraat. Deze leiding zal rechtstreeks afvoeren naar het open water. Op dit hemelwaterriool kunnen de laagste punten van Grave aangesloten worden. Op deze manier krijgt het gemengde riool minder water te verwerken en daalt de kans op overlast en schade aanzienlijk! Dit zal een zeer positief effect hebben op de kwetsbare gebieden 18 t/m 20, zodat hier de kans op schade sterk verminderd. Op deze manier wordt ook meteen geanticipeerd op de klimaatveranderingen en ontstaat een zeer robuust rioolstelsel voor de toekomst.

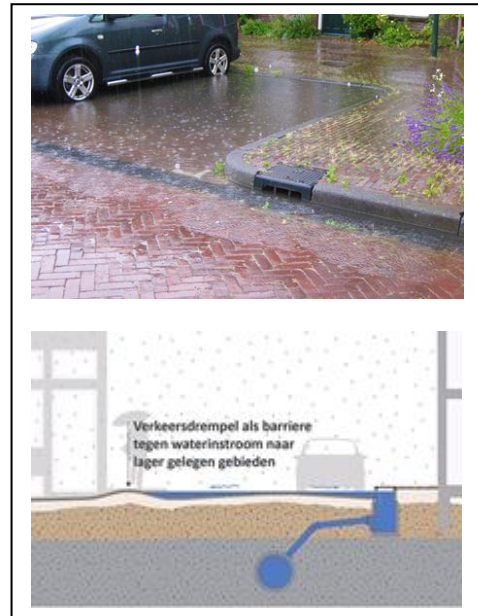
Tijdens de extreme regenbui van 2015 stroomde er regenwater de parkeergarage in waardoor er schade is ontstaan. In de Scheerestraat en directe omgeving kan weinig water op de straat geborgen worden. Dit komt doordat het gebied op een laag punt van Grave ligt en er weinig hoogteverschil in de omliggende straten en dorpels aanwezig is.

Figuur 11: Voorbeelden

- B. Overleg met vereniging van eigenaren om te kijken of op particulier terrein wat aanpassingen gedaan kunnen worden, zoals bijvoorbeeld het robuust inrichten van de parkeerkeerder zodat het water wat eventueel binnen staat zo min mogelijk schade kan aanrichten.

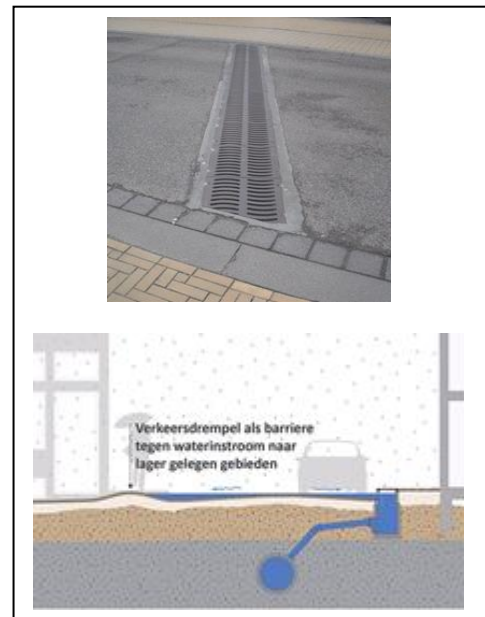
Figuur 13: Voorbeelden

- C. Verhogen toegangstrap / stoep (eigen perceel) zodat het water minder snel naar binnen kan stromen. Deze maatregel is door twee bewoners al genomen, en zal door de gemeente Grave verder uitgevoerd worden in overleg met de bewoners.

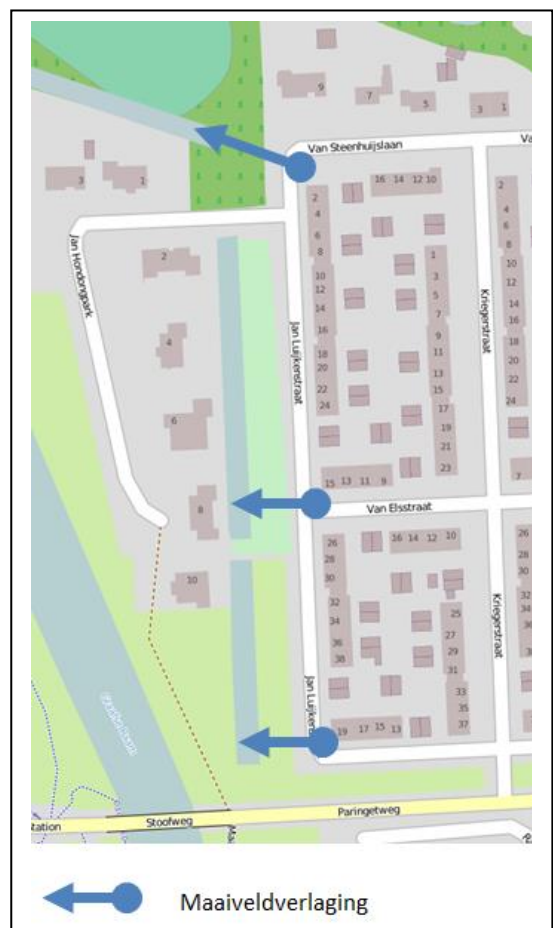
Figuur 15: Principe oplossing

Bij extreme neerslag is er onvoldoende afvoercapaciteit aanwezig waardoor water op straat komt te staan. Als dit water te hoog komt kan dit schade veroorzaken.

Door het maaiveld plaatselijk te verlagen kan het regenwater over de weg naar de sloten stromen voordat het overlast en schade aan woningen kan aanrichten. Alle straten binnen de Esterveldweg en de Paringetweg worden op deze manier robuust ingericht.
